Einfamilienhaus Muhlen, ab Foto

Standort: Muhlen
 Zeitraum: März 2015
 Planer: [Hochuli Holzbau AG](#)

Das Einfamilienhaus soll mit einer aussenseitigen Fassadendämmung wieder auf den heutigen Energiestandard gedämmt und damit auf die aktuellen Standards und Bedürfnissen angepasst werden.

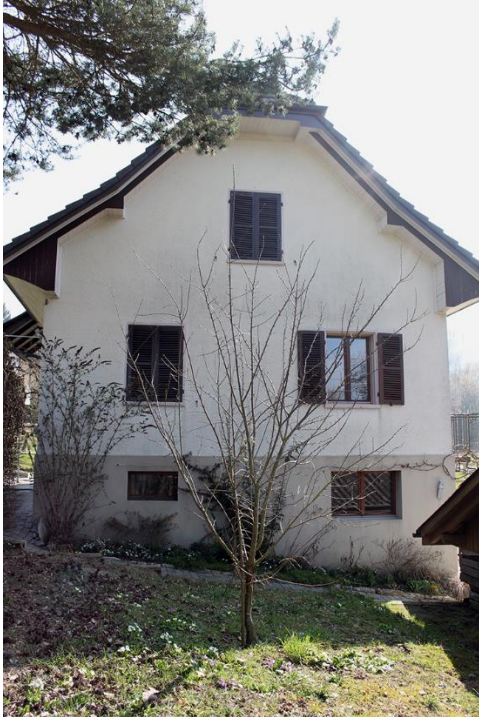
Fotoaufnahme

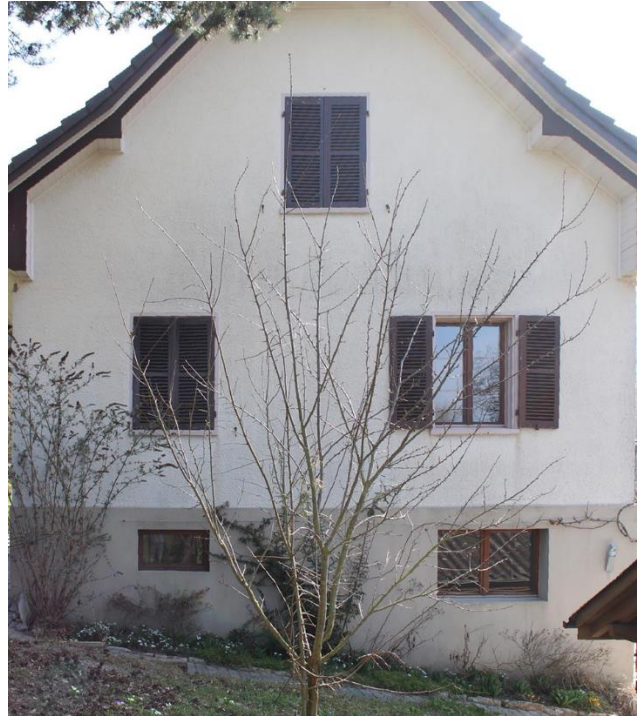
Entzerrtes Foto
