Einfamilienhaus Schaffhausen, ab Foto

Standort: Schaffhausen
 Zeitraum: April 2014
 Planer: Luzi Anderegg

Für dieses Einfamilienhaus existierten keine Fassadenpläne.

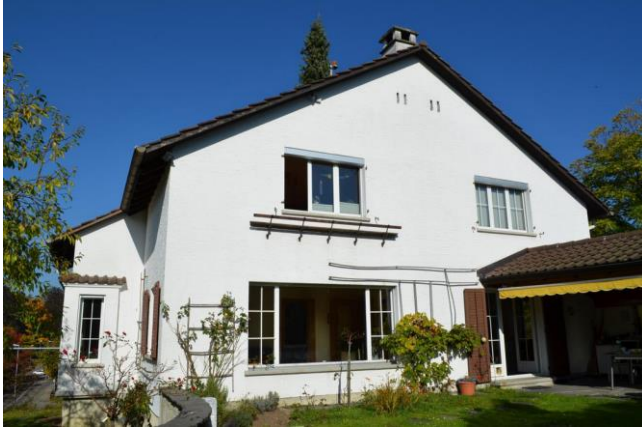
Foto Aufnahme

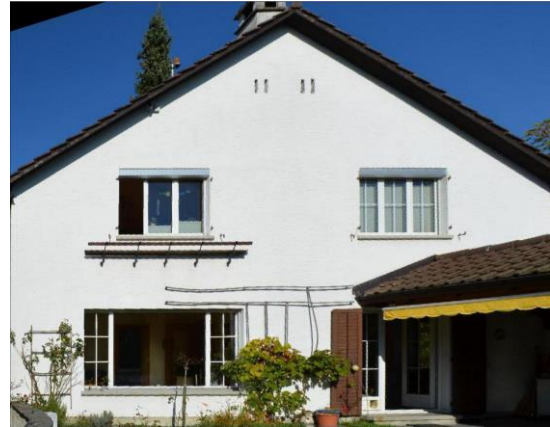
Entzerrtes Foto
