Mehrfamilienhaus Birmenstorf, ab Fotos

Standort: Birmenstorf
 Zeitraum: März 2015
 Planer: [Max Schweizer AG](#)

Das Mehrfamilienhaus soll mit einer verputzten Aussenwärmedämmung auf den heutigen Energiestandard gebracht werden und wird somit den aktuellen Standards und Bedürfnissen gerecht.

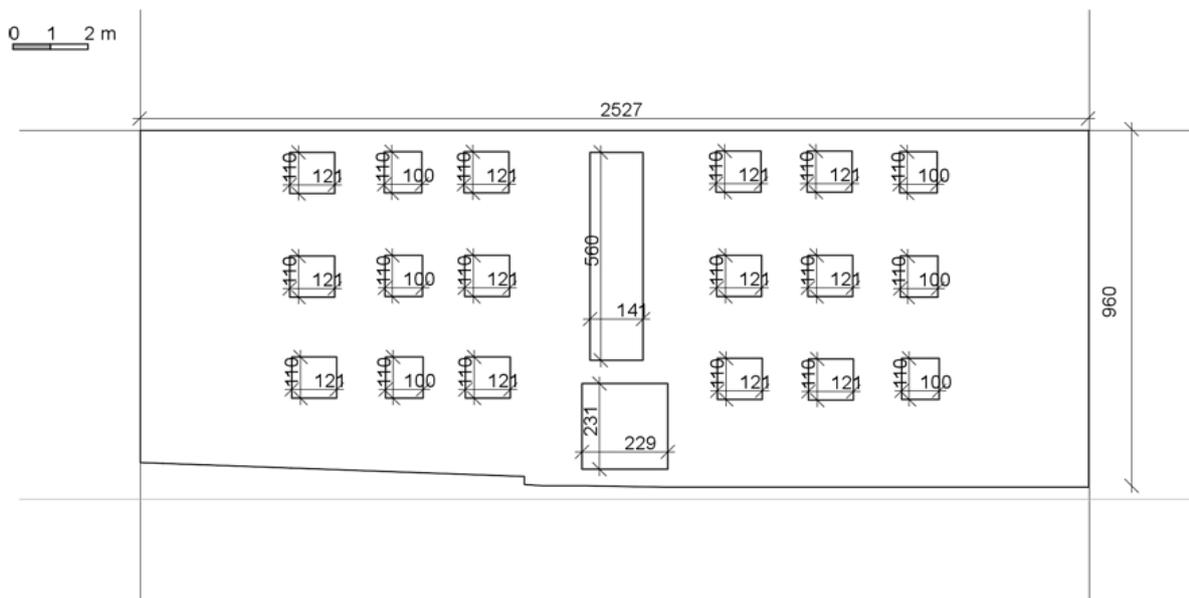
Plan

Fassade 4

Form	Vorsprung	berechnet	gemessen	Referenzmessung	Fotostatus
Giebel	0.60 m	26.49 m	25.30 m	Nein	entzerrt

Segment-Geometrie	Masse
Fassadenfläche brutto	238.46
Fassadenfläche ohne Sanierung [m ²] (1)	202.69
Dicke der Sanierungsschicht [m] (2)	0.15
Fassadenfläche mit Sanierung [m ²] (3)	205.42
Fensterfläche [m ²] (4)	30.48
Türenfläche [m ²] (5)	5.29
Fenstersturz [m] (6)	21.88
Fensterbrüstung [m] (7)	21.88
Fensterleibung [m] (8)	50.89
Türensturz [m] (9)	2.29
Türenschwelle [m] (10)	2.29
Türenleibung [m] (11)	4.62
Dachanschluss [m] (12)	25.30
Sockelanschluss [m] (13)	25.52
Dachanschlussfläche [m ²] (14)	7.59
Sockelanschlussfläche [m ²] (15)	7.65
Schachtfäche [m ²] (16)	0.00
Fassadenkanten links [m] (17)	8.94

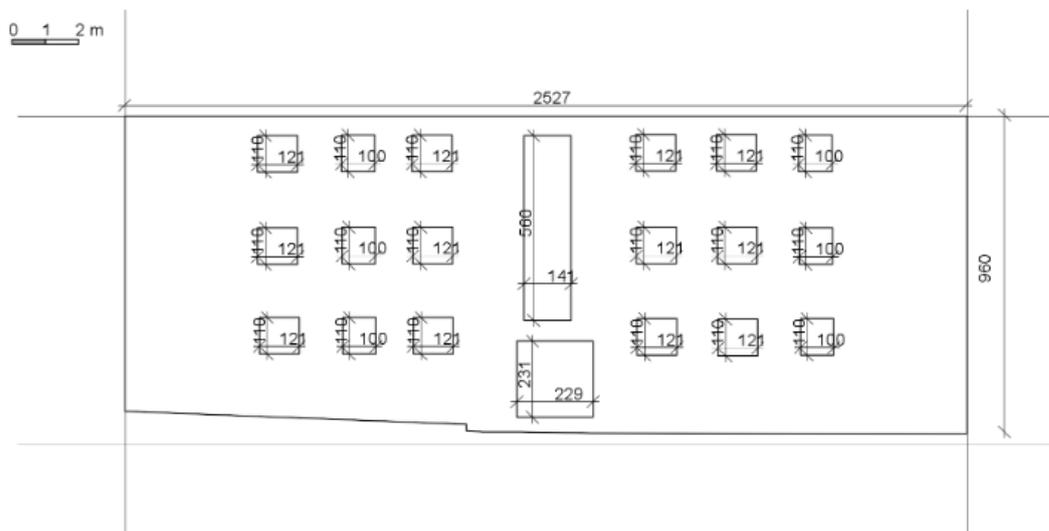
Ausschnitt vom automatisch generierten Fassadenplan
